O referido Imóvel sobrado no Condomínio Quinta da Boa Vista Lado B residencial situado em Ribeirão Preto, referente à Matrícula 26.746 junto ao 1º CRI local:
R\$1.288.000,00 (*um milhão, duzentos e oitenta e oito mil reais*).

ANEXO I – LEVANTAMENTO FOTOGRÁFICO

FOTOS IMÓVEL

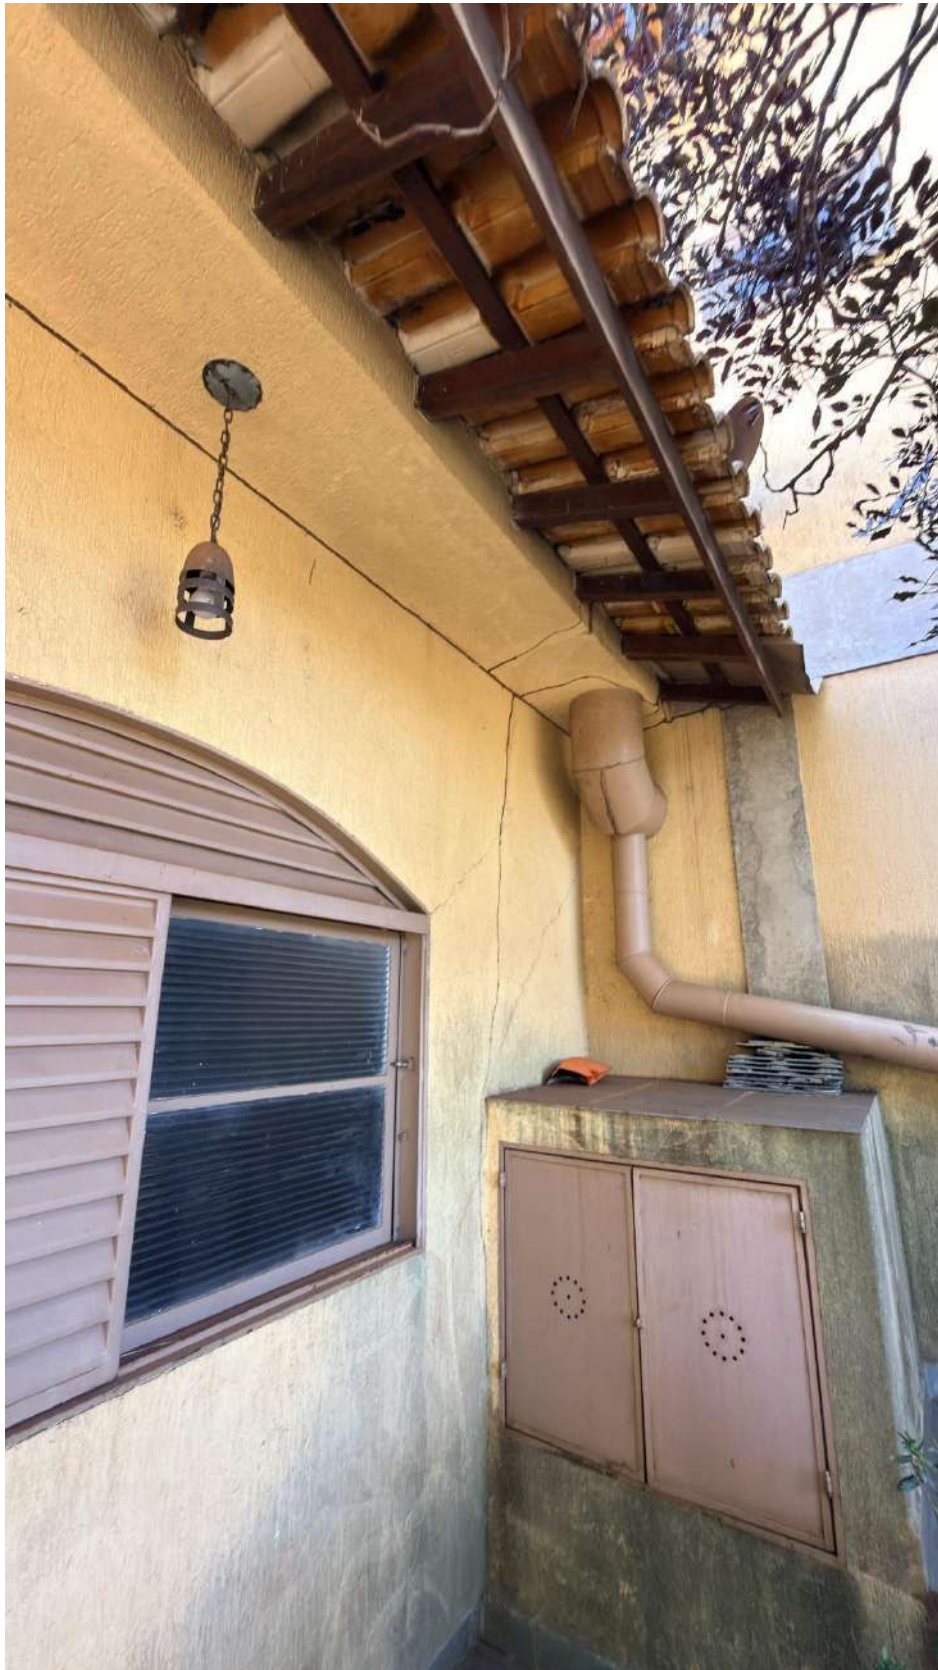
Figura 12 - Edícula com avarias, trincas e fissuras

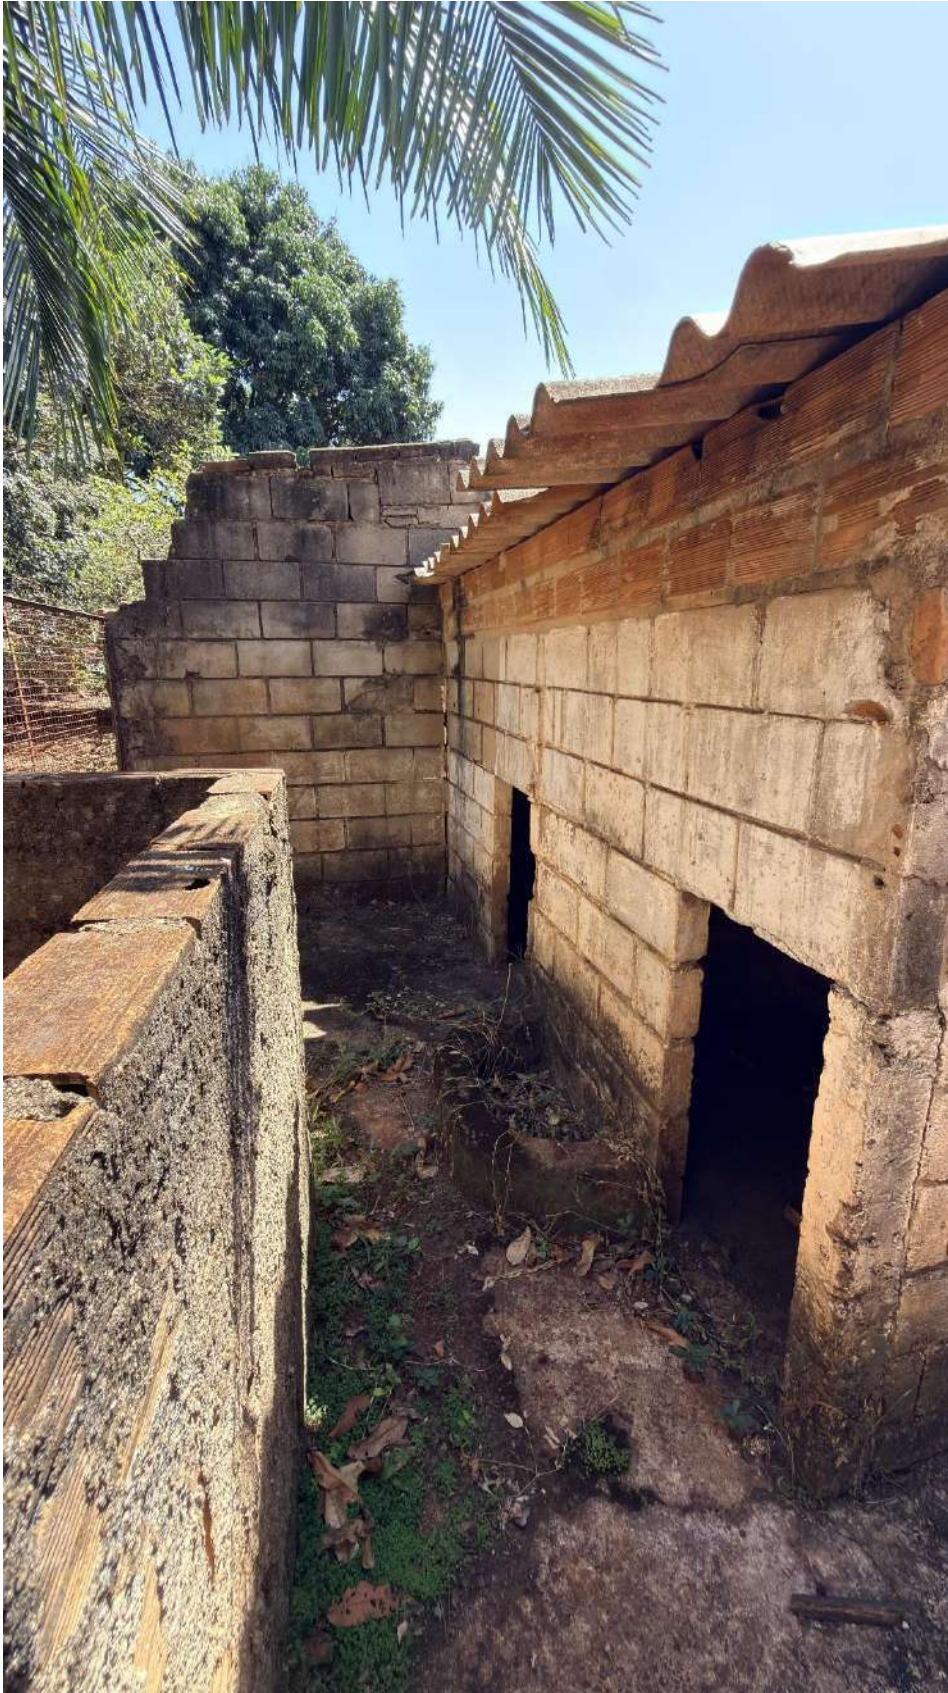
Figura 38 - Canil desativado

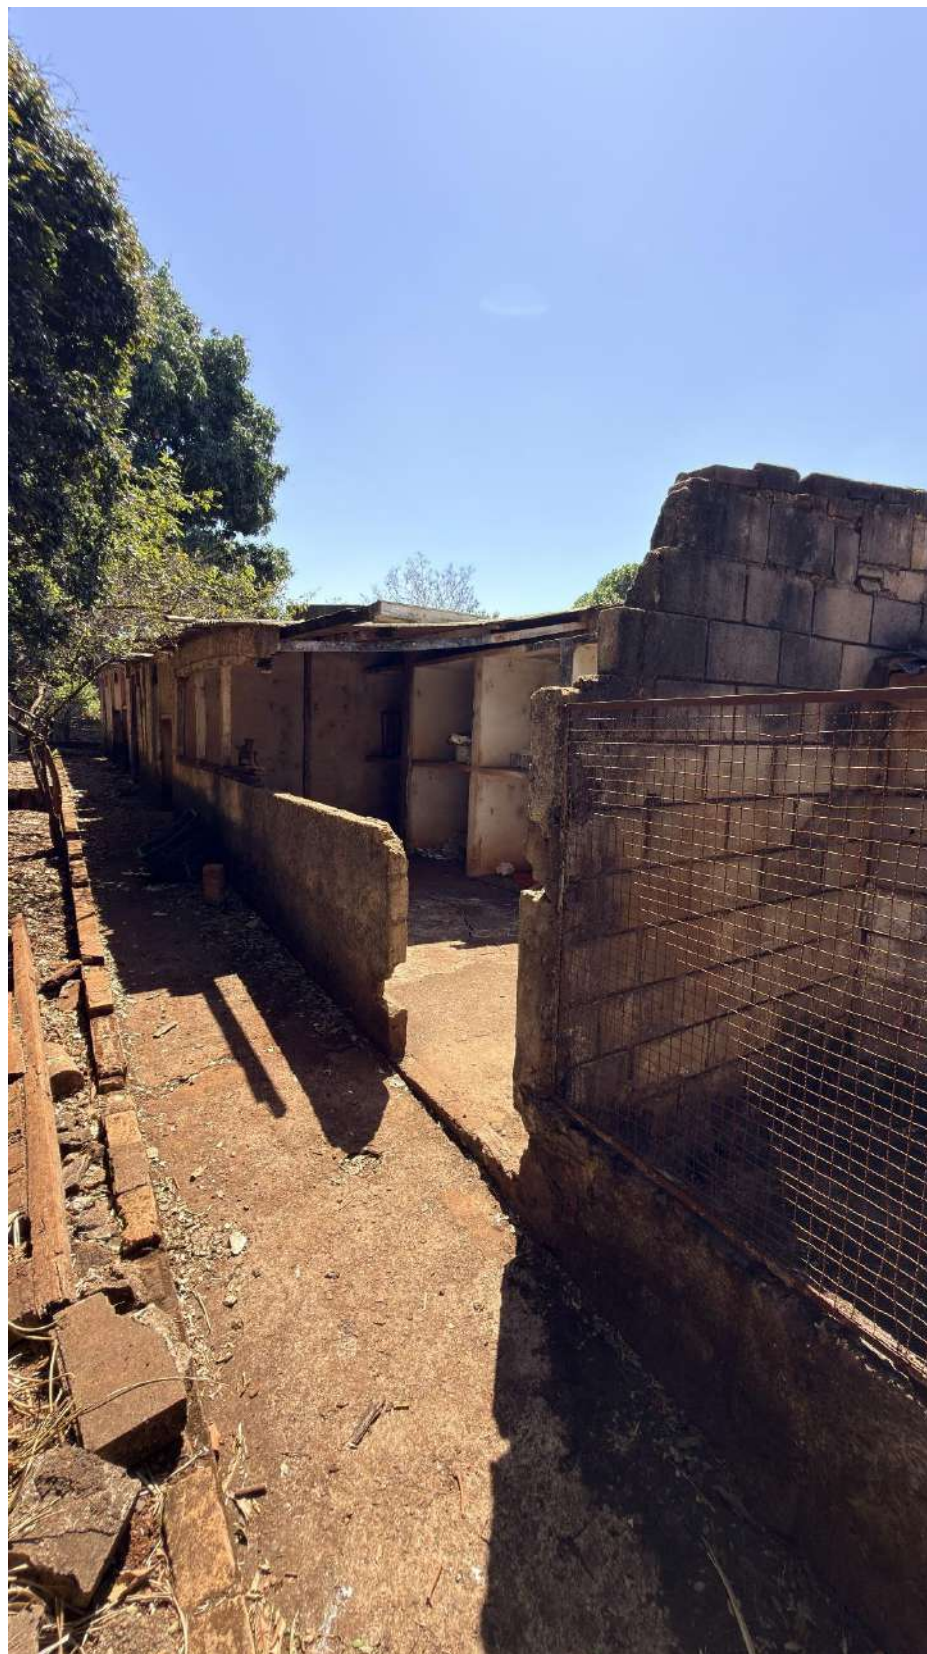
Figura 39 - Canil desativado

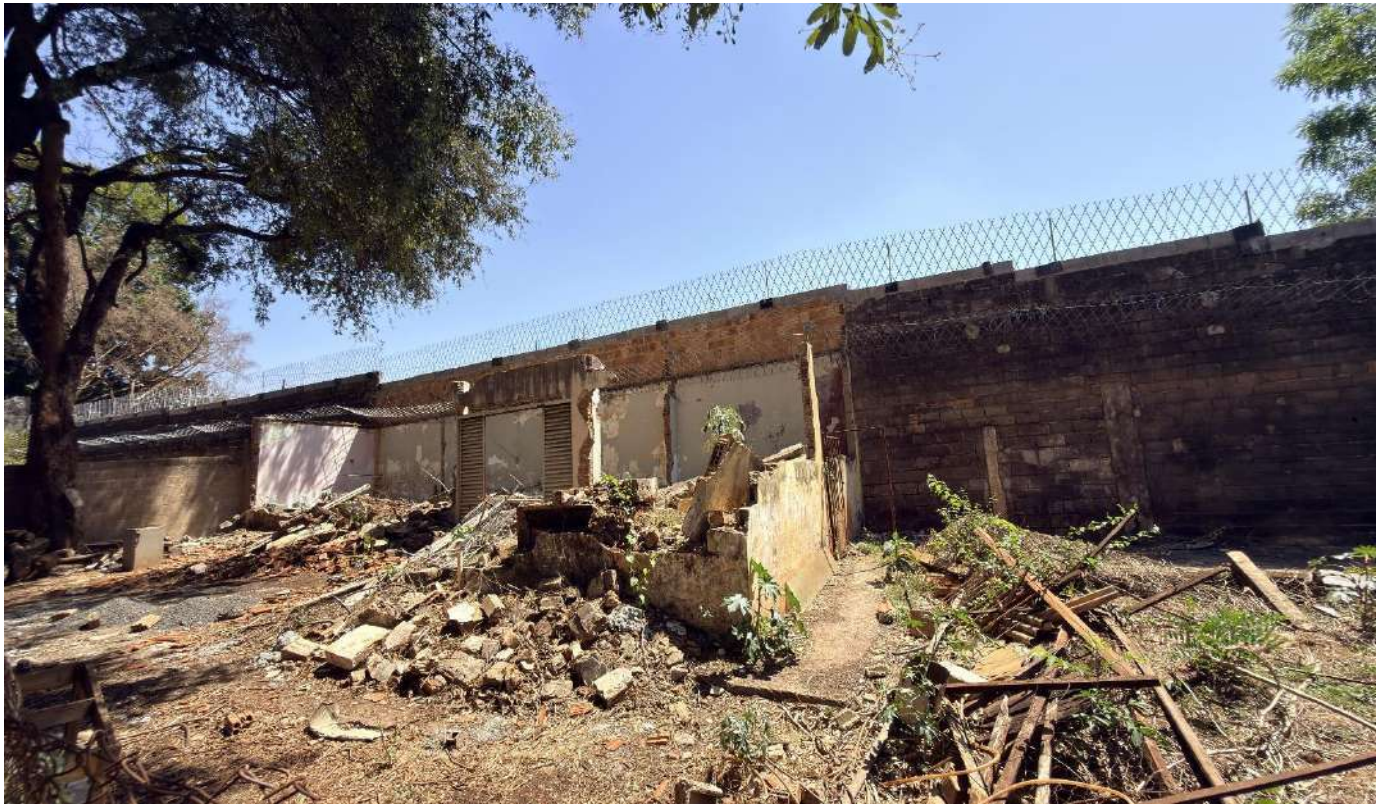
Figura 41 - Vista área fundo, destroços de uma construção, divisa lote fundo

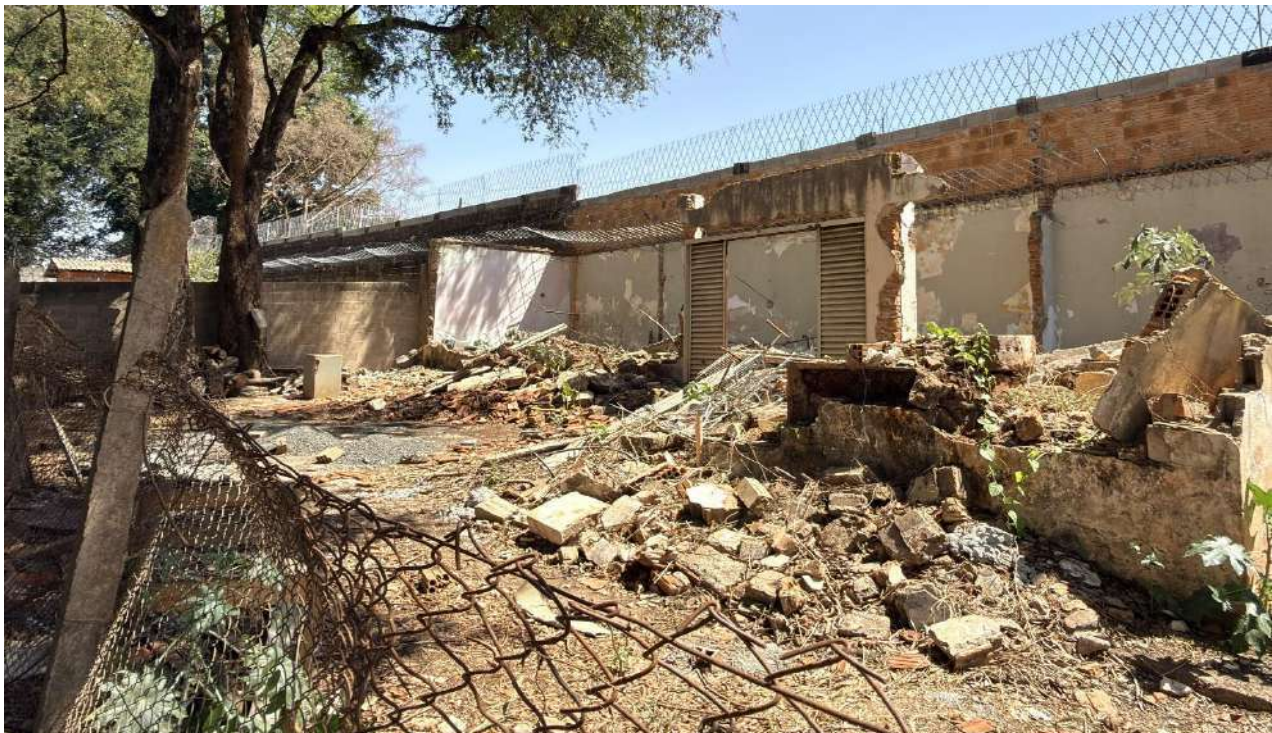
Figura 42 - Vista área fundo, destroços de uma construção, divisa lote fundo

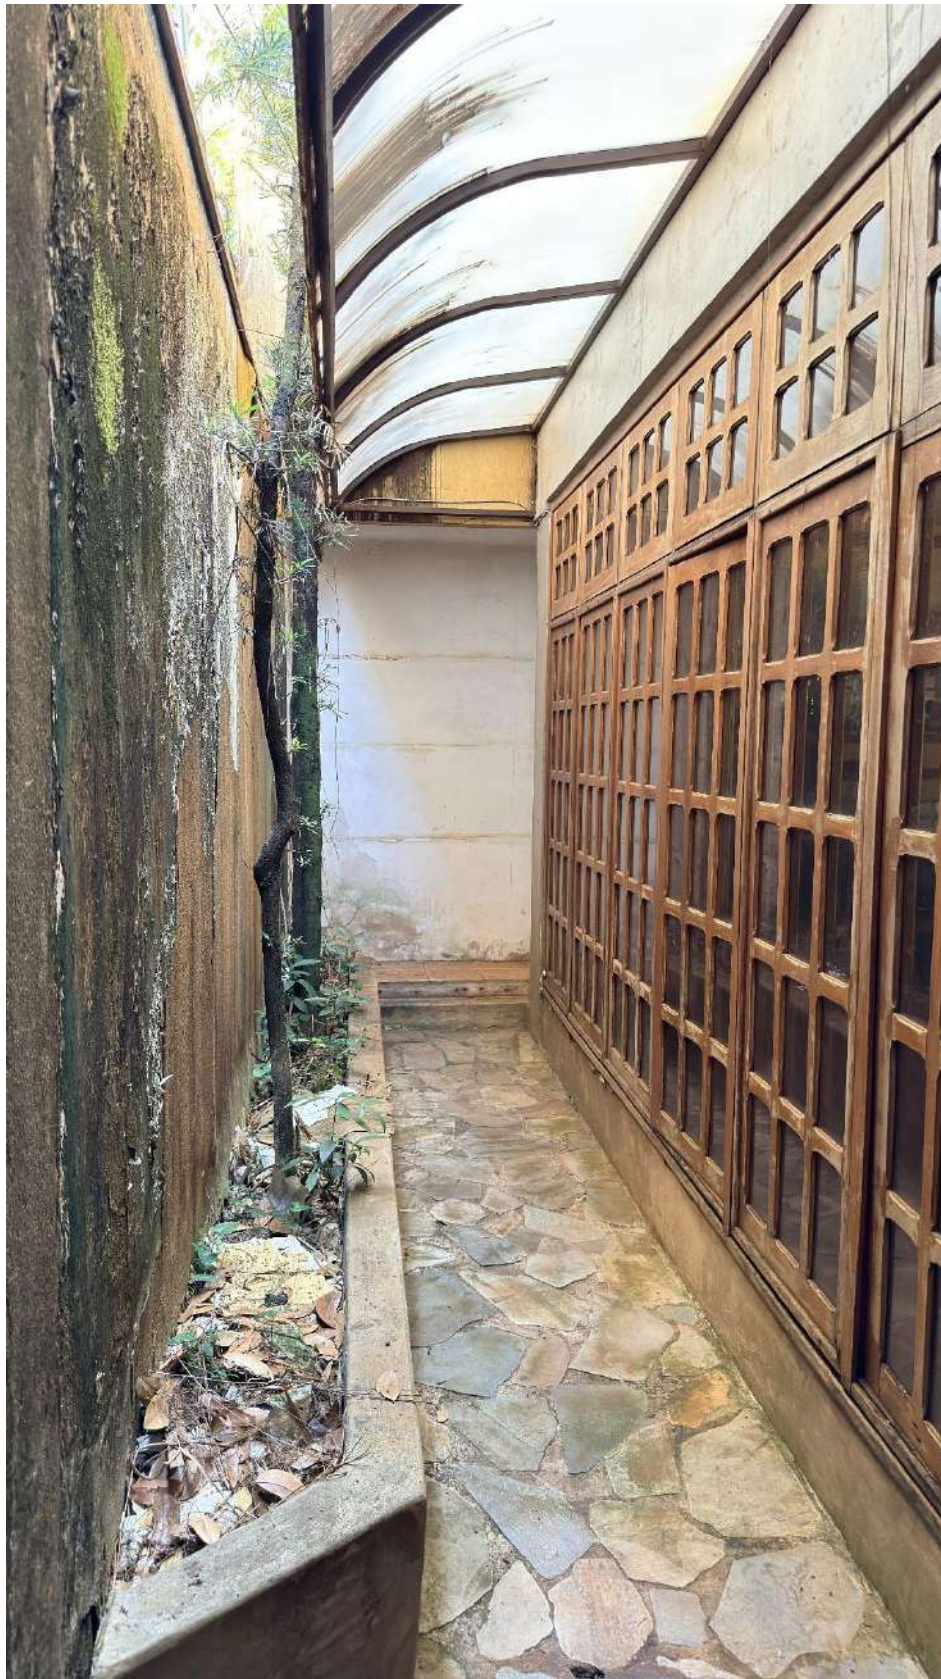
Figura 56 - Vista claraboia, vazamentos e mofo

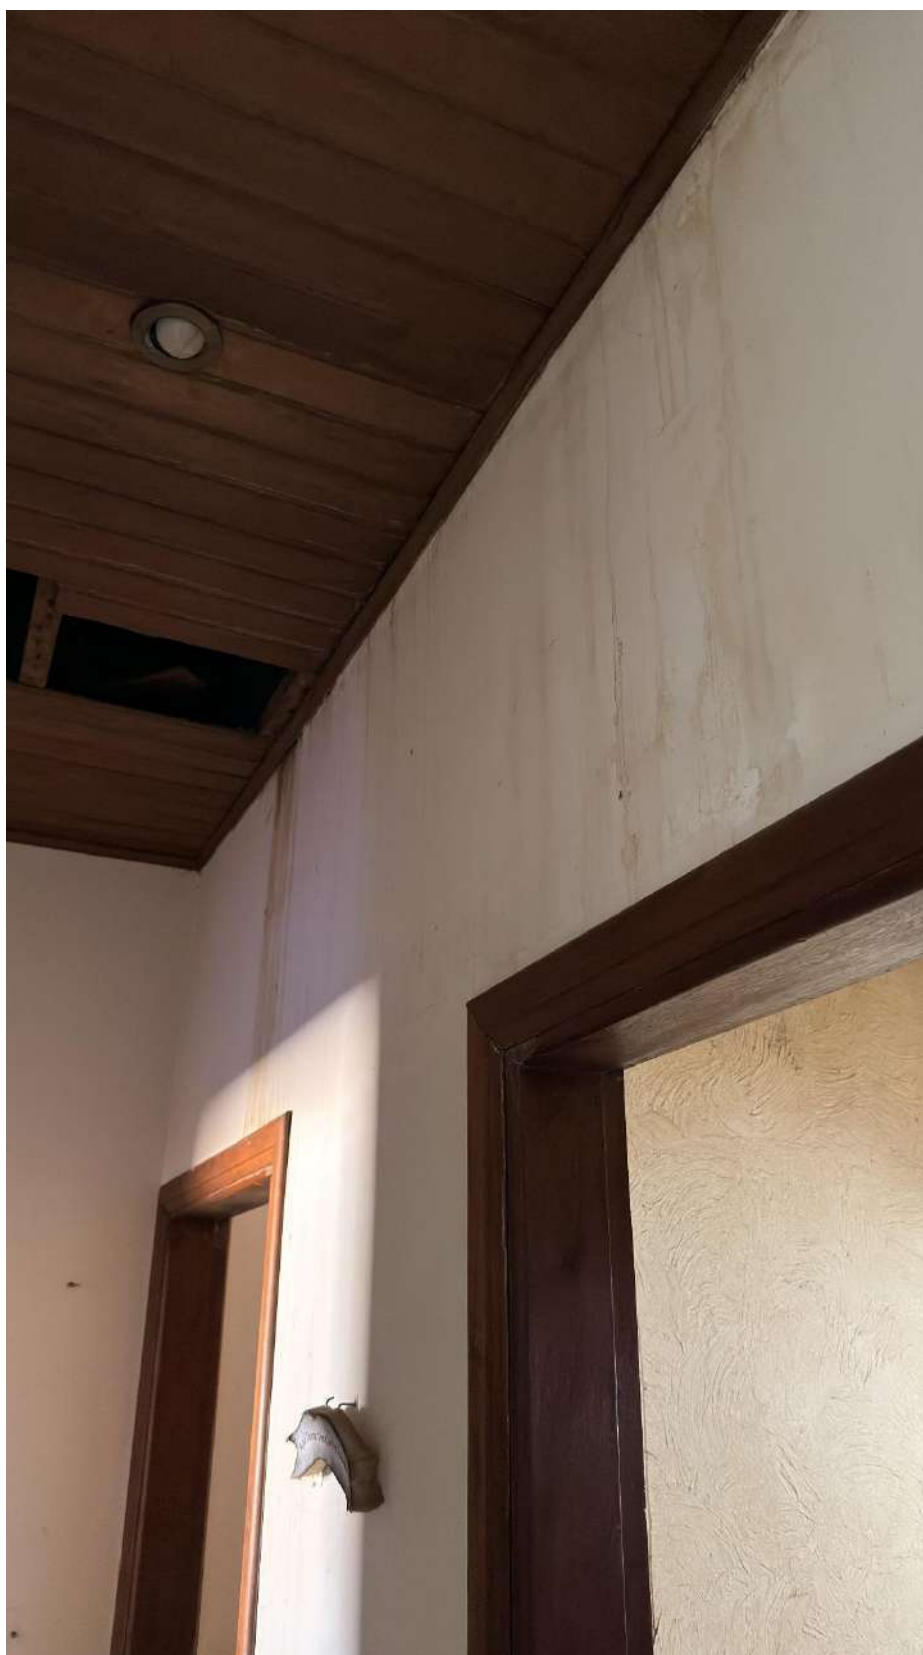
Figura 72 - Caixa d'água vazando
