**LAUDO PERICIAL** que faz **JOSÉ CARLOS SPINELLI MARTINS**, Engenheiro Civil, CREA 060.016148.4, Membro Titular do IBAPE nº. 923, perito compromissado no **PROCESSO 1011887-76.2015.8.26.0506 da 6ª. Vara Cível da Comarca de Ribeirão Preto**, tendo como parte requerente **CONDOMÍNIO PALMIRO BIM** e como parte requerida **MARINALVA LINDAURA DA PAIXÃO**.

1. O objetivo é realizar **avaliação do bem penhorado no processo**, atendendo respeitável despacho de fls. **289**.

Apartamento residencial unifamiliar em edifício de quatro pavimentos, em condomínio residencial de padrão popular, nesta cidade e comarca.

**Bloco 34, Apartamento 32.** Quarto andar (considerando o térreo como primeiro andar porque também tem apartamentos).

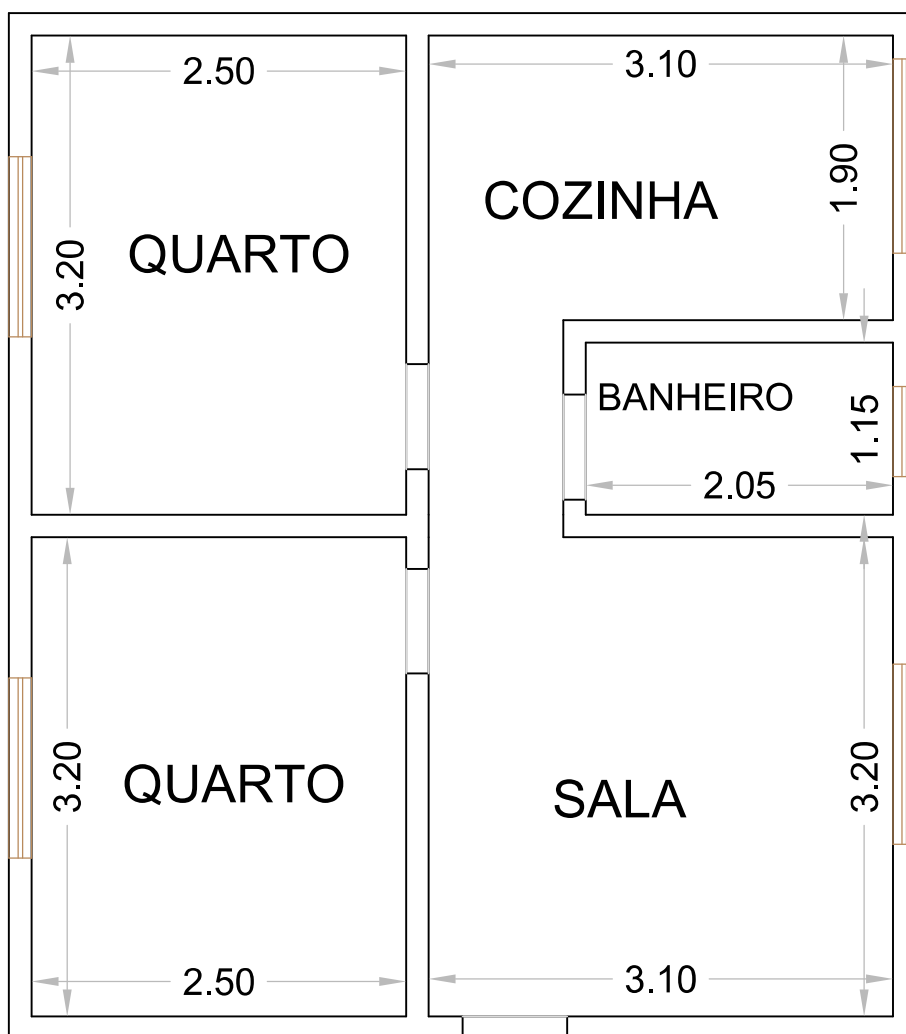
# ANEXO 3 PLANTA APROXIMADA DO APARTAMENTO

Sala, cozinha/área de serviço, 2 quartos e 1 banheiro.

Área útil privativa: 42,21 m<sup>2</sup>.

Escala 1:50

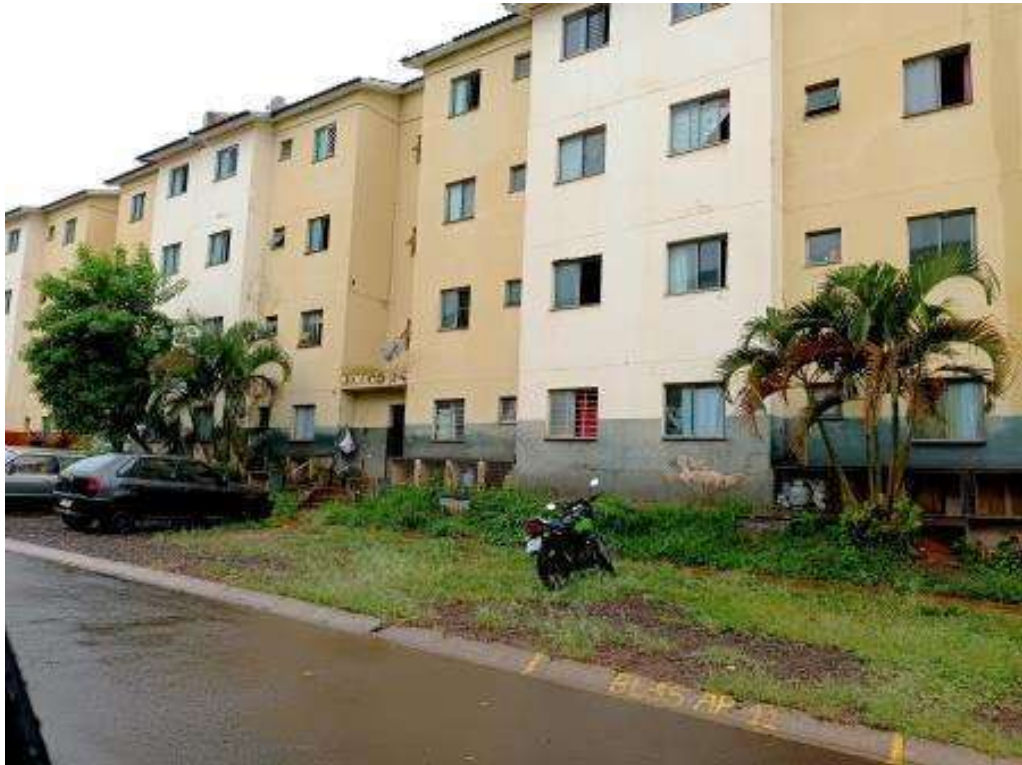
Condomínio constituído por edifícios de quatro pavimentos, contendo apartamentos também no andar térreo (Fotos 1, 2, 3)

Condomínio edificado em parceria com a COHAB Ribeirão Preto no ano de 2011, possuindo portanto idade de 12 anos. Estado de conservação médio, exibindo os naturais desgastes do tempo de utilização (Fotos 1 a 3). Fissuras, decomposições de revestimento e encardidos nas paredes externas dos blocos. Escada interna com decomposições de pintura.

FOTO 1  
Aspecto do condomínio, entre os prédios o Bloco 34 do apartamento periciado

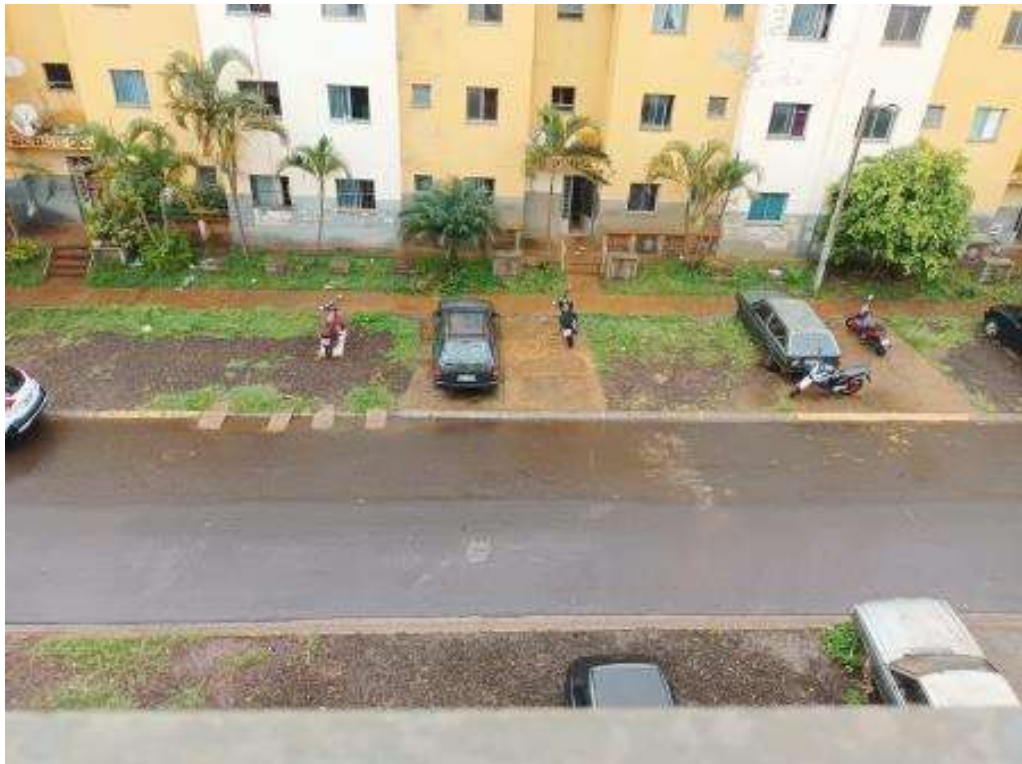
39 blocos, com 8 apartamentos cada. Total de unidades: 312.  
Não há portaria. Apenas um portão na entrada, que fica aberto. Urbanização interna contendo vias pavimentadas. Calçadas parcialmente cimentadas e parcialmente em grama. Vagas de estacionamento descobertas.

FOTO 2  
Aspecto da urbanização do condomínio, calçadas e vagas de estacionamento.

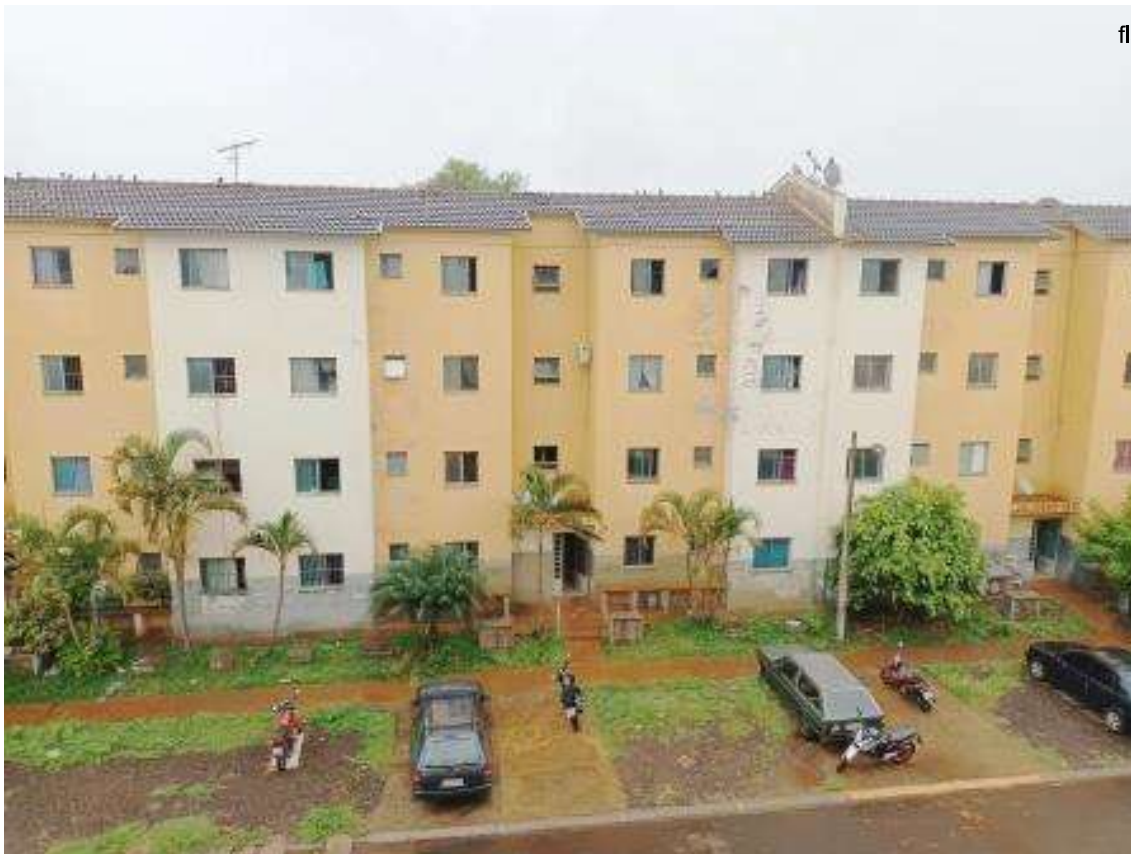
Cobertura em telhas de cor cinza. Estrutura de alvenaria, com paredes rebocadas e pintadas na cor amarela. Esquadrias externas de ferro perfilado. Portas de entrada para os apartamentos de madeira.

FOTO 3  
Aspecto das áreas externas do condomínio e cobertura dos prédios

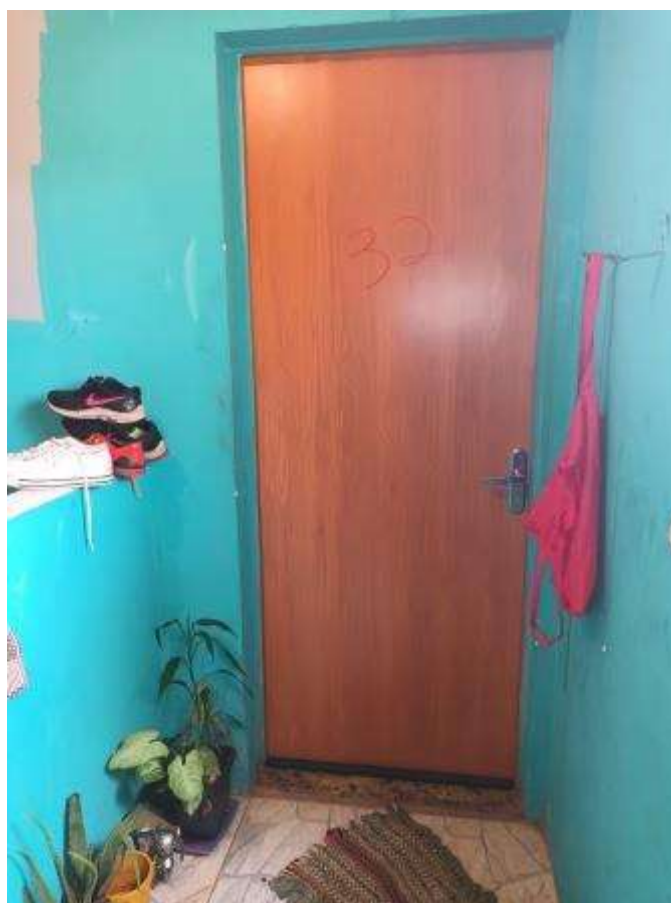
Alguns defeitos nas portas de madeira. Janelas em bom estado. Pia da cozinha e lavatório do banheiro em bom estado. Bacia do banheiro com vazamento. Instalação do chuveiro precária. Algumas perfurações nas paredes. Quadro de distribuição sem tampa. Para efeito de avaliação, será considerado na categoria média, isto é, “requer reparos de simples a importantes” (levando em conta ao mesmo tempo o estado do apartamento e do condomínio), com idade aparente 12 anos.

FOTO 4  
Porta de entrada do apartamento periciado.

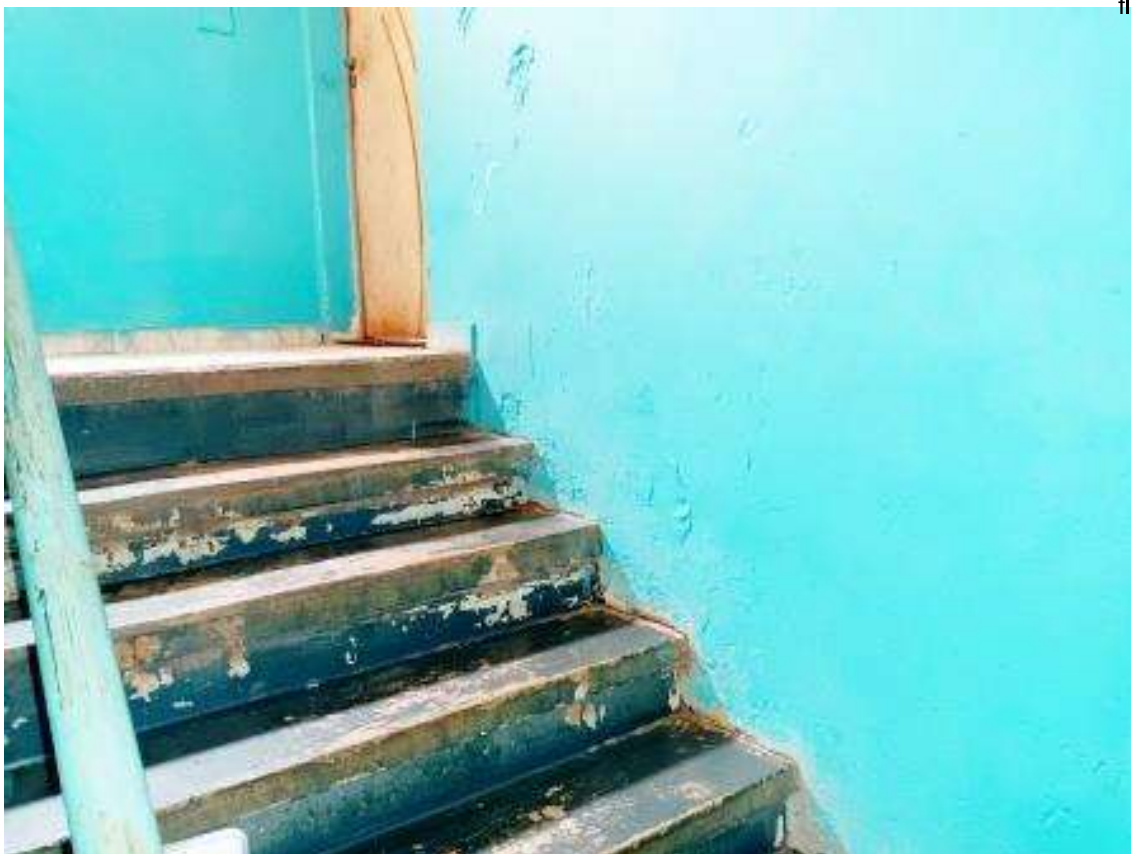
FOTO 5  
Detalhe da escadaria interna do condomínio

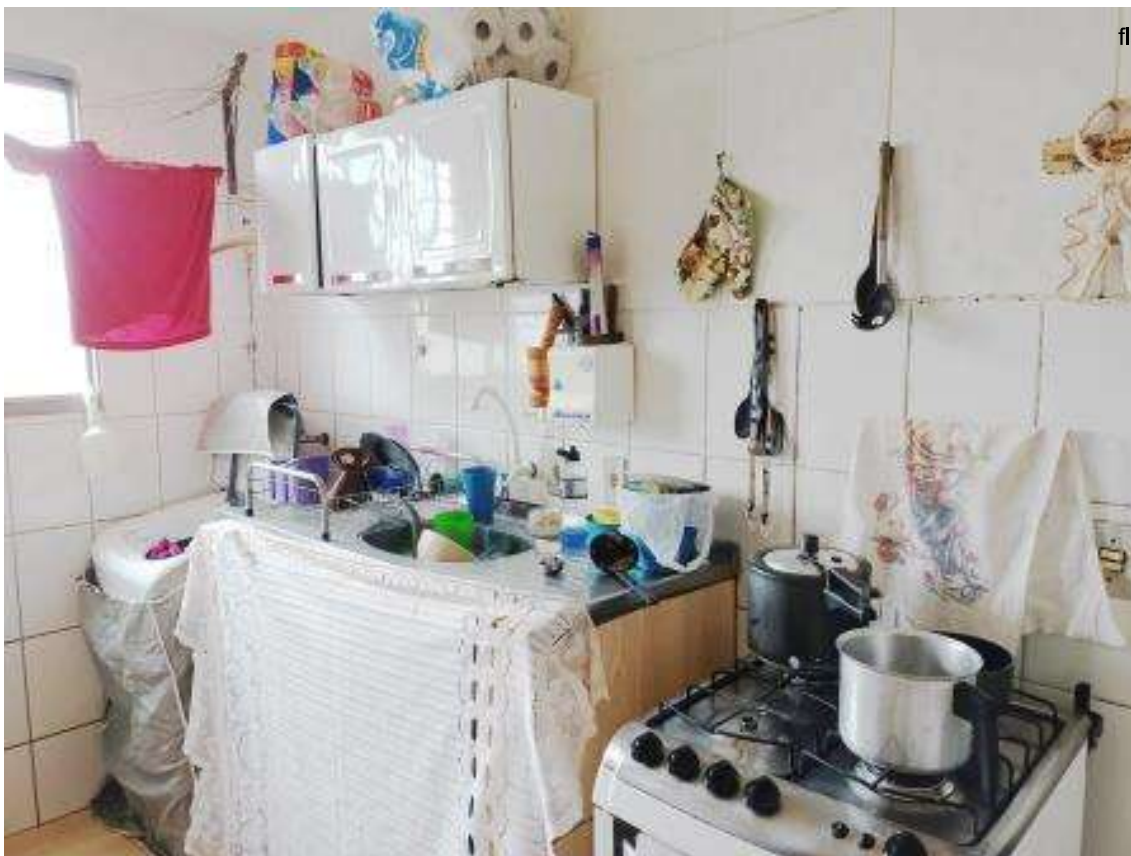
Forros de laje, com pintura texturada na cor branca. Pisos internos de cerâmica esmaltada, sendo decorada no banheiro. Paredes do banheiro e cozinha com azulejos até o teto. Paredes da área de serviço com azulejos a meia altura. Detalhes em papel de parede na sala. Demais paredes internas pintadas na cor verde sobre revestimento liso. Esquadrias externas de ferro perfilado. Portas internas de madeira envernizadas, sendo que a porta de um dos quartos é branca. Instalações elétricas embutidas. Quadro de disjuntores com um geral e mais cinco individuais. Dois ventiladores de teto. No banheiro, lavatório de coluna, bacia e chuveiro em box de vidro temperado. Na cozinha, pia e bancada de inox, sem gabinete (fechamento sob a pia com cortininha). Um armário suspenso na cozinha. Na área de serviço, duas máquinas de lavar.

FOTO 7  
Cozinha do apartamento periciado

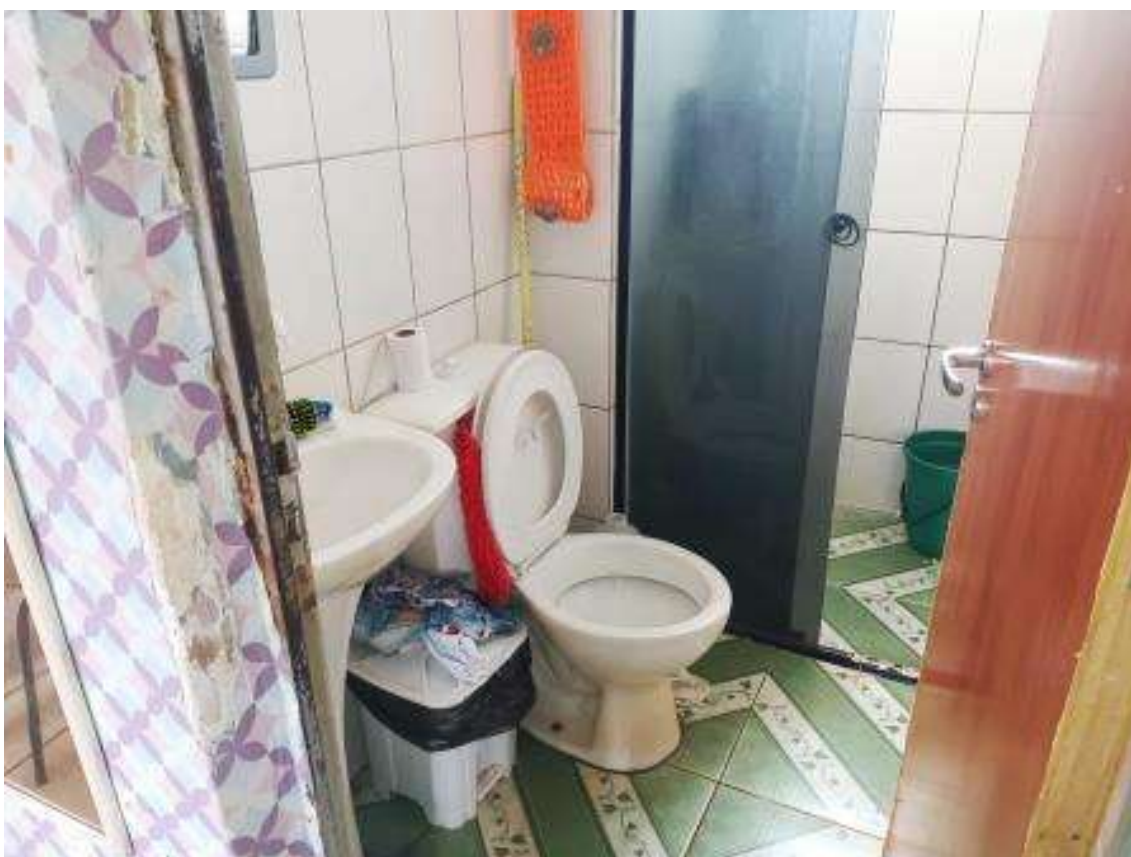
FOTO 8  
Banheiro do apartamento periciado
