**PROCESSO 0944938-75.2012.8.26.0506**

**LAUDO PERICIAL**

**LAUDO PERICIAL** que faz **JOSÉ CARLOS SPINELLI MARTINS**, Engenheiro Civil, CREA 060.016148.4, Membro Titular do IBAPE nº. 923, perito compromissado no **PROCESSO 0944938-75.2012.8.26.0506**. Vara de Família da Comarca de Ribeirão Preto, tendo como parte requerente **CONDOMÍNIO PARQUE RESIDENCIAL JARDIM DAS PEDRAS** e como parte requerida **WILSON WHADY MIGUEL REBEHY JÚNIOR**.

1. O objetivo é realizar **avaliação dos bens situados nesta comarca**, atendendo respeitável despacho de fls 1.015.

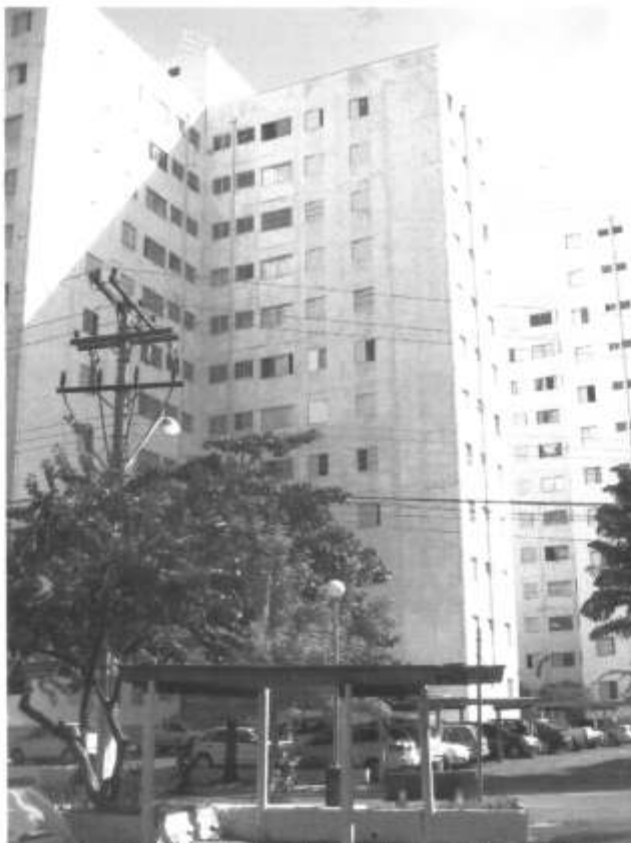
Paredes em alvenaria de blocos de concreto (foto 1), parcialmente pintados diretamente sobre eles e parcialmente com textura do tipo "grafiato", possuindo uma barra de pedra lagoa-santa na parte inferior. Esquadrias externas metálicas, sendo que as janelas têm venezianas de PVC. Os acessos às portas principais dos blocos são feitos por rampas delimitadas por corrimãos metálicos e balaústres. Pisos externos ao redor dos edifícios (na parte não ocupada pelas ruas internas asfaltadas) em pedra natural.

Portas dos elevadores metálicas, pintadas a esmalte. Caixas de hidrante com formato regulamentar, pintadas a esmalte. Estado de conservação (no Bloco A-1 do apartamento periciado) de bom a regular: Paredes com algumas manchas e alguns remendos sem repintura na parte externa..

Foto 1 – Bloco A-1 do Condomínio Jardim das Pedras, onde está o apartamento periciado

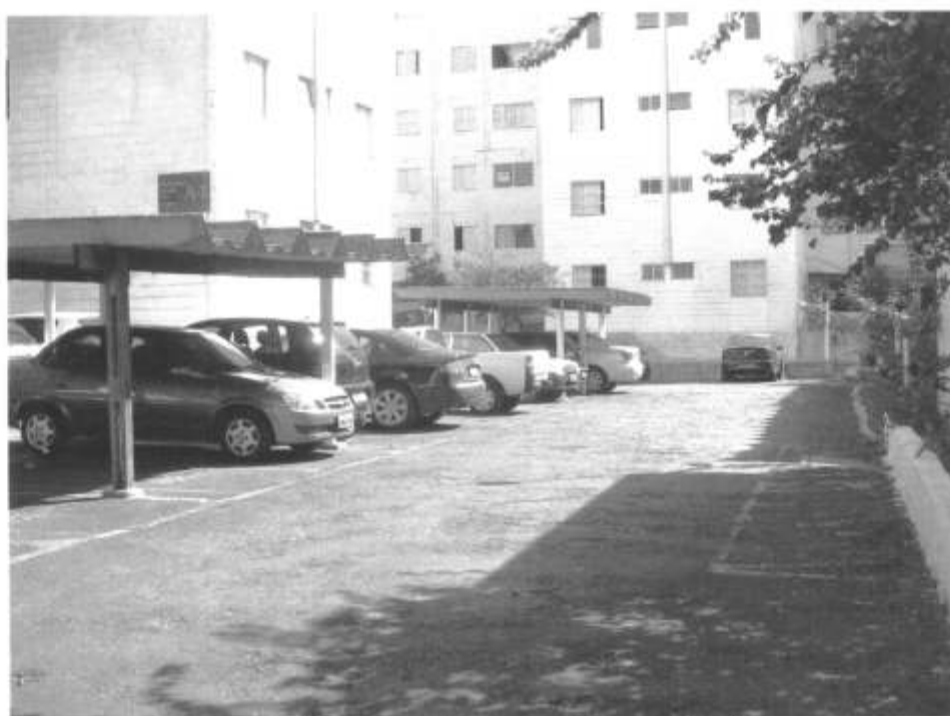
Ruas com pavimentação asfáltica (fotos 2, 3). Áreas institucionais e de recreação com seus equipamentos específicos tradicionais. Espaços de estacionamento (cada apartamento tem direito a uma vaga) cobertos com calhetões de fibrocimento (foto 2); mas nem todos os veículos ficam sob essas coberturas (que não são suficientes portanto para abrigar a todos os veículos).

Foto 2 – Vagas de estacionamento do condomínio

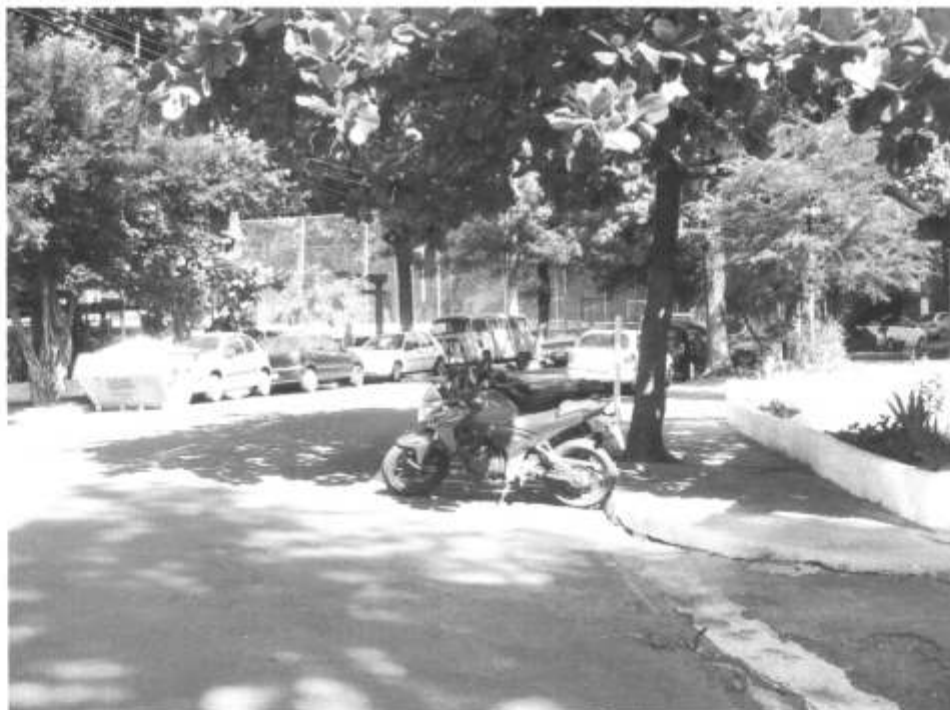
Foto 3 – Detalhe da urbanização e parte da área de lazer (quadra)

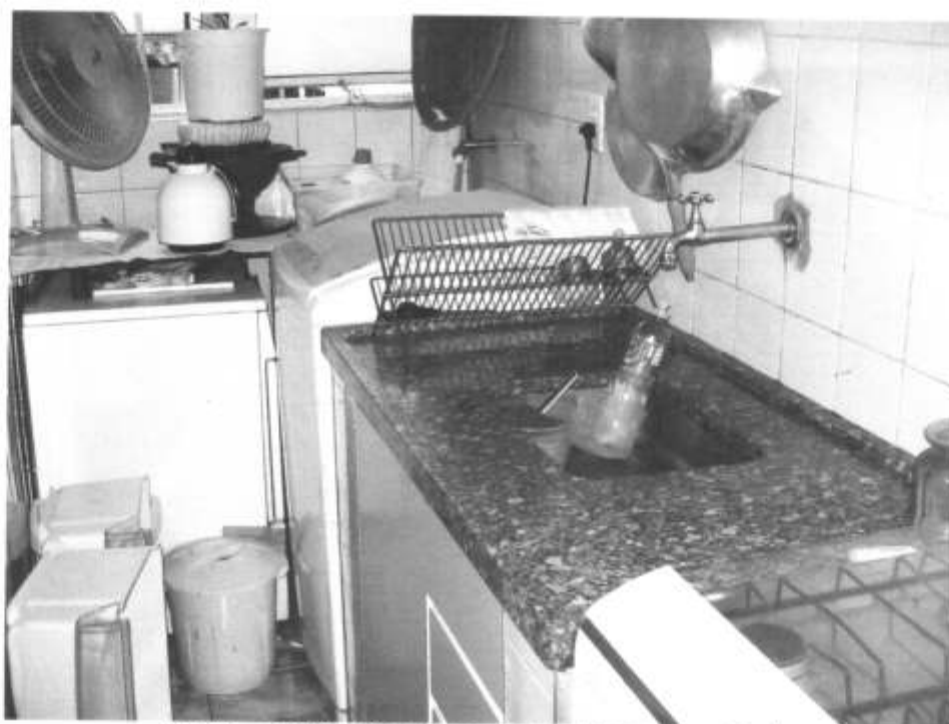
Forro de laje (a própria laje da estrutura do condomínio), devidamente rebocado e pintado, possuindo molduras de gesso no banheiro. Pisos de cerâmica esmaltada (foto 6). Soleiras de granito. Paredes do banheiro e da cozinha/área de serviço com azulejos até ao teto (fotos 6, 8). Demais paredes pintadas com tinta acrílica brilhante, sobre massa corrida. Esquadrias externas em alumínio, sendo que as venezianas dos quartos são de PVC. Portas internas de madeira, sendo que a porta de entrada é trabalhada. Armários embutidos em 2 dos 3 dormitórios. Um conjunto de armários também na sala (foto 5). Instalações elétricas embutidas. Tomadas e interruptores do tipo tradicional. Interfone. Quadro de distribuição composto por um disjuntor geral e mais 3 disjuntores setoriais, com porta de madeira. Aparelhos sanitários: a) no banheiro, uma bacia, um lavatório-cuba com bancada de granito mais gabinete, um chuveiro em box de vidro temperado (foto 8); na cozinha, uma pia inox com bancada de granito e gabinete (foto 6); na área de serviço (conjugada à cozinha), uma máquina de lavar; não há tanque.

Foto 6 – Detalhe da cozinha do apartamento periciado

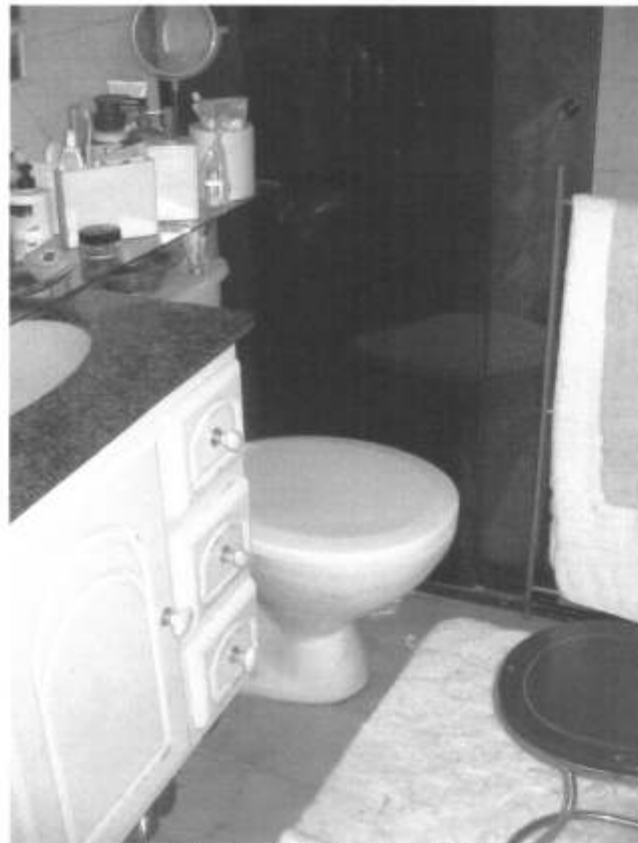
No banheiro, uma infiltração proveniente do pavimento imediatamente superior. Piso em bom estado, no geral. Paredes com algumas decomposições de revestimento ao lado da janela de um dos quartos. Janelas com dificuldade para abrir. Portas de madeira em bom estado. Alguns ramais externos acrescentados nas instalações elétricas.

Foto 8 – Detalhe do banheiro
