**Avaliações
Assessoria e
Consultoria Imobiliária**

**EXMO SR DR JUIZ DE DIREITO DA 3º VARA CIVEL DA
COMARCA DE RIBEIRÃO PRETO**

Processo 0018187-38 1996 8 26 0506 - Numero de Ordem 1359/96

PARECER TECNICO MERCADOLOGICO

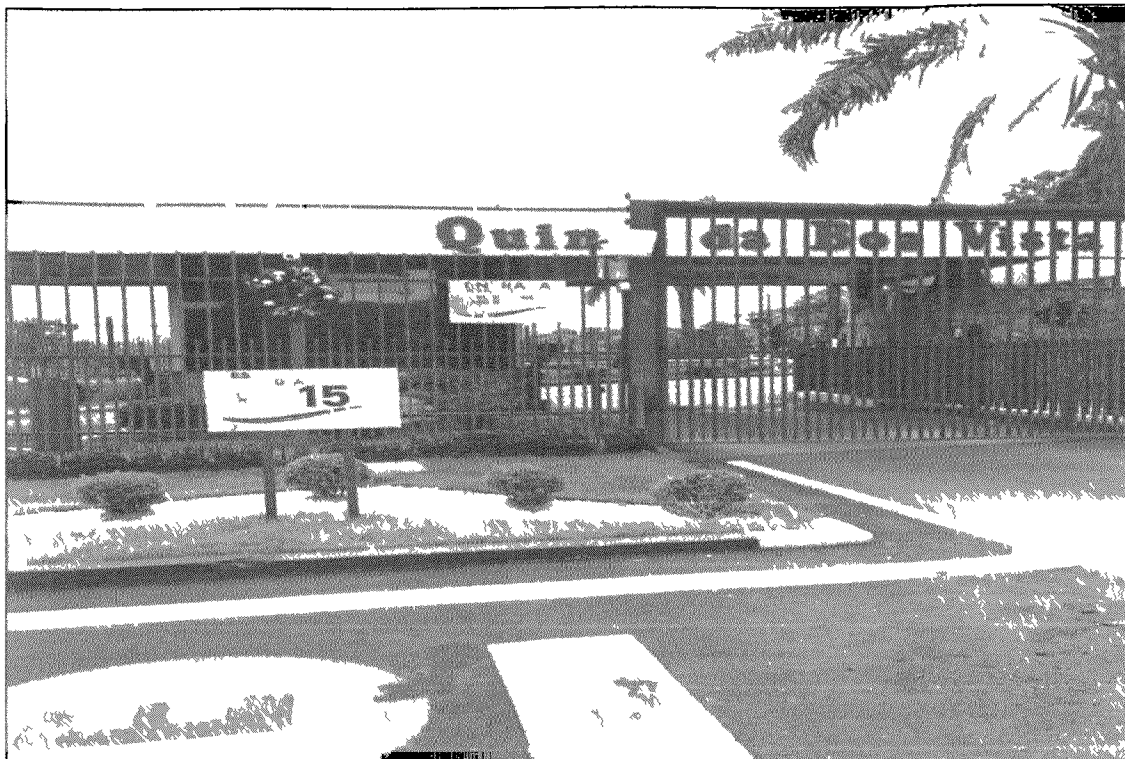
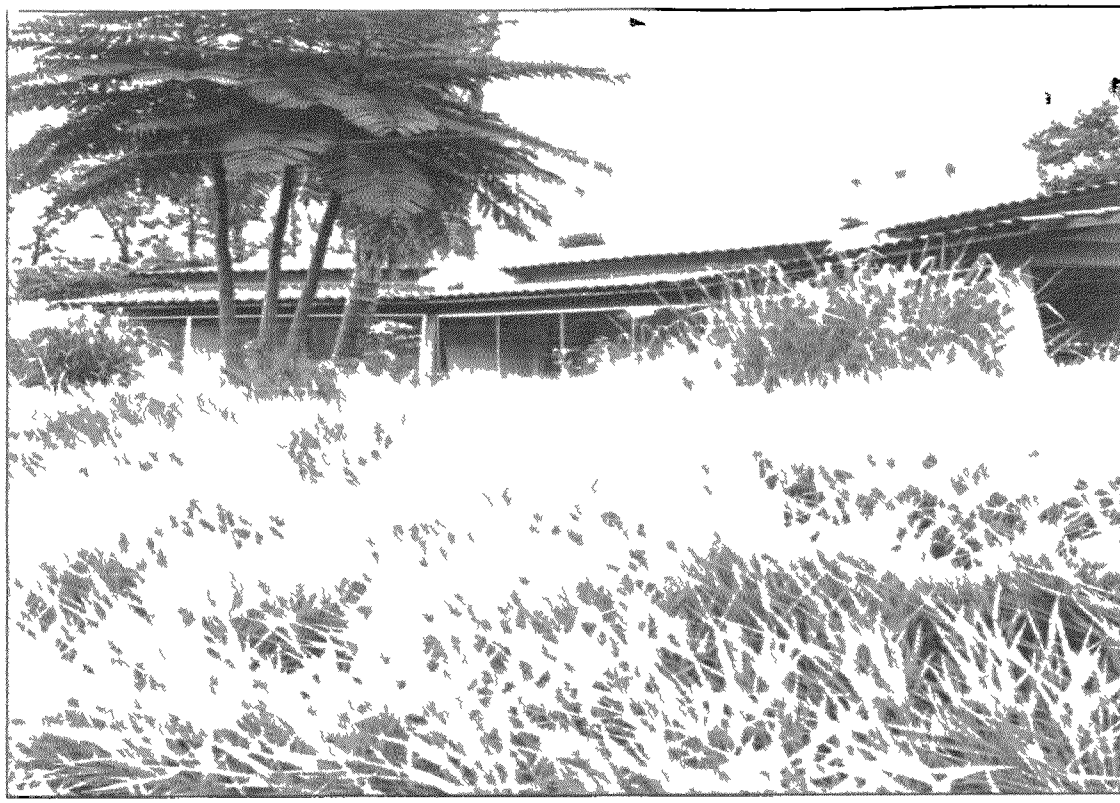
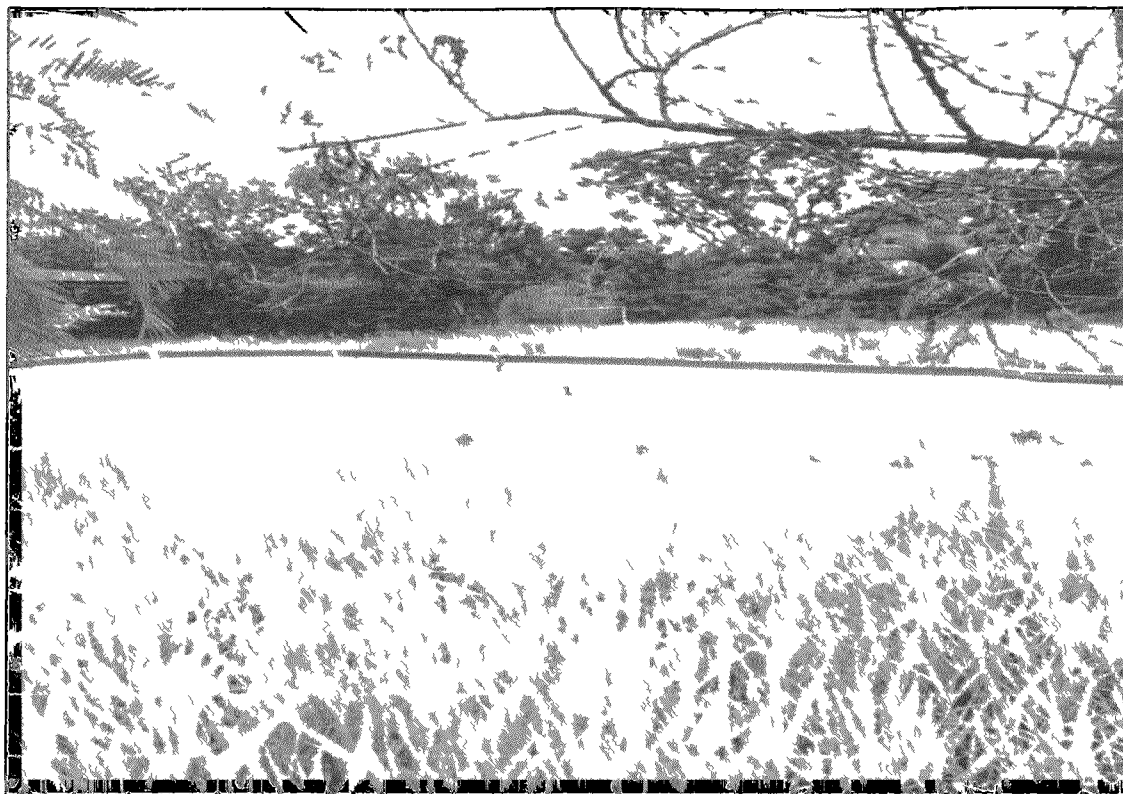
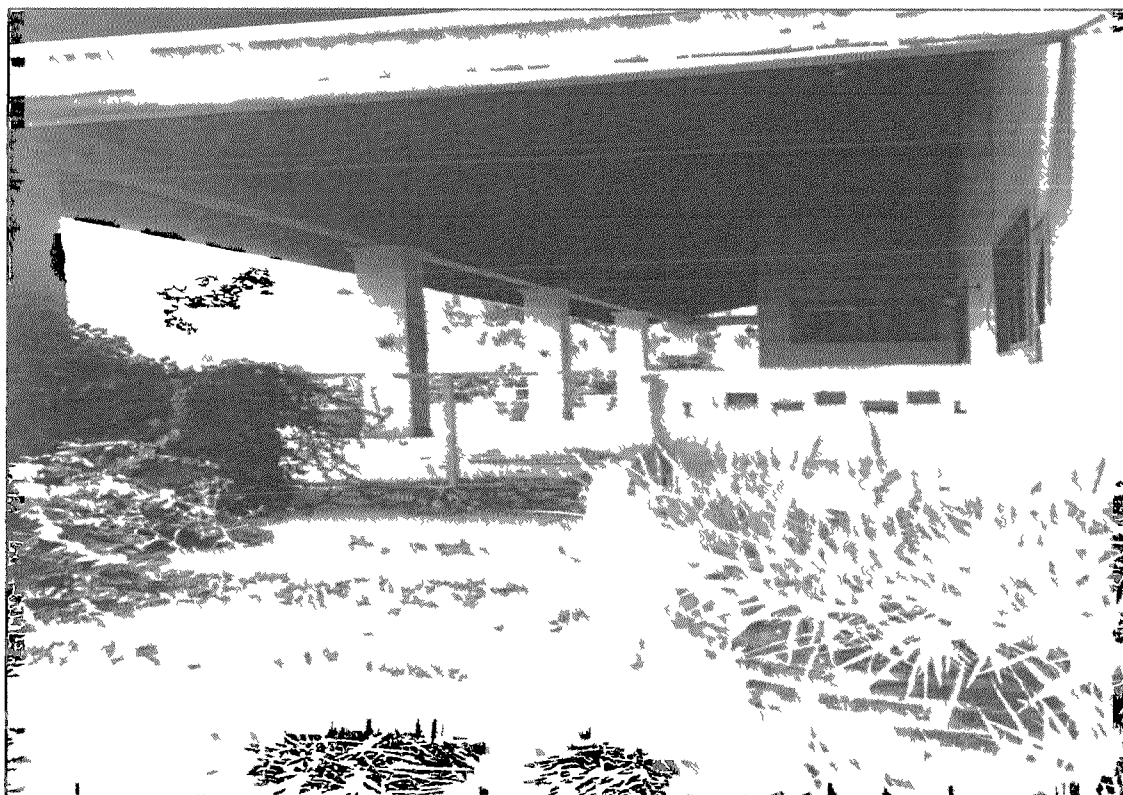
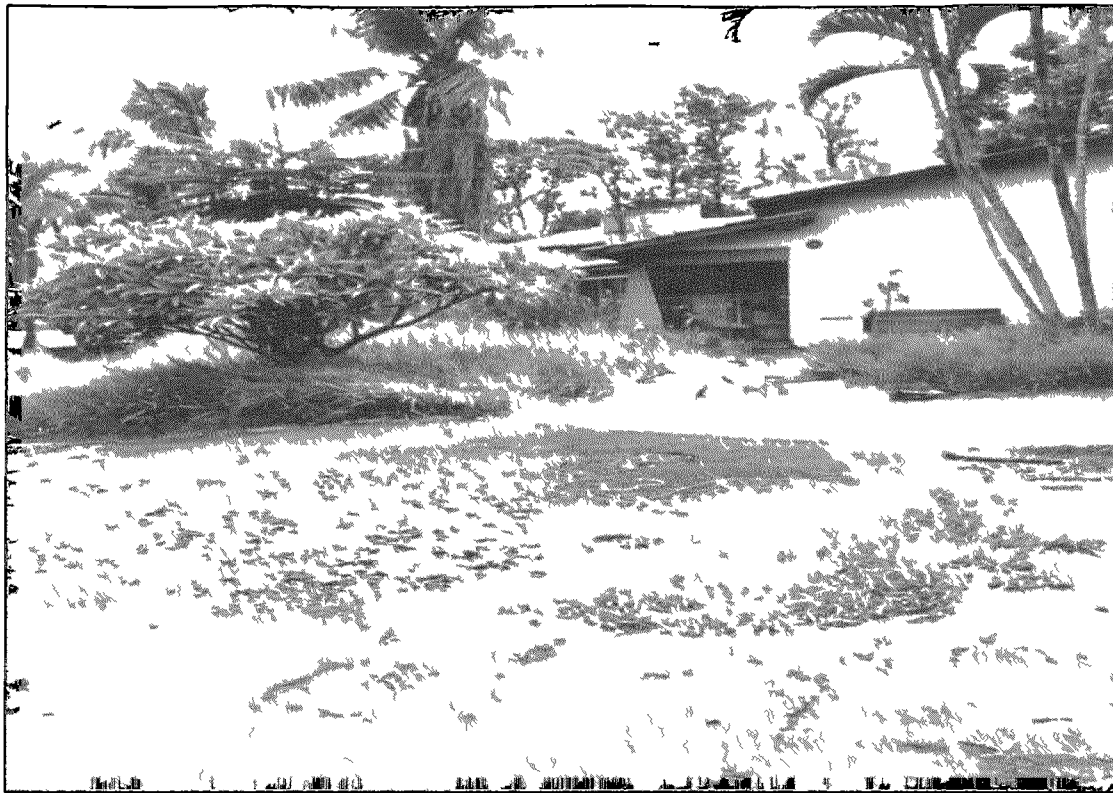
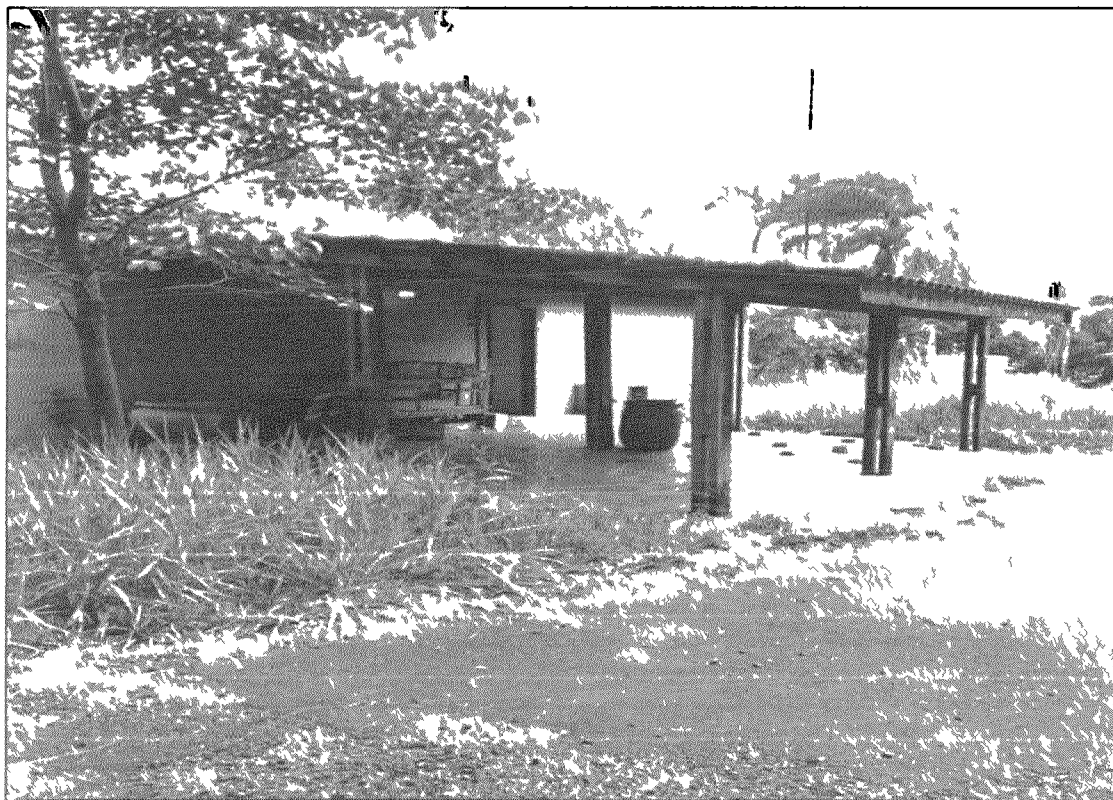
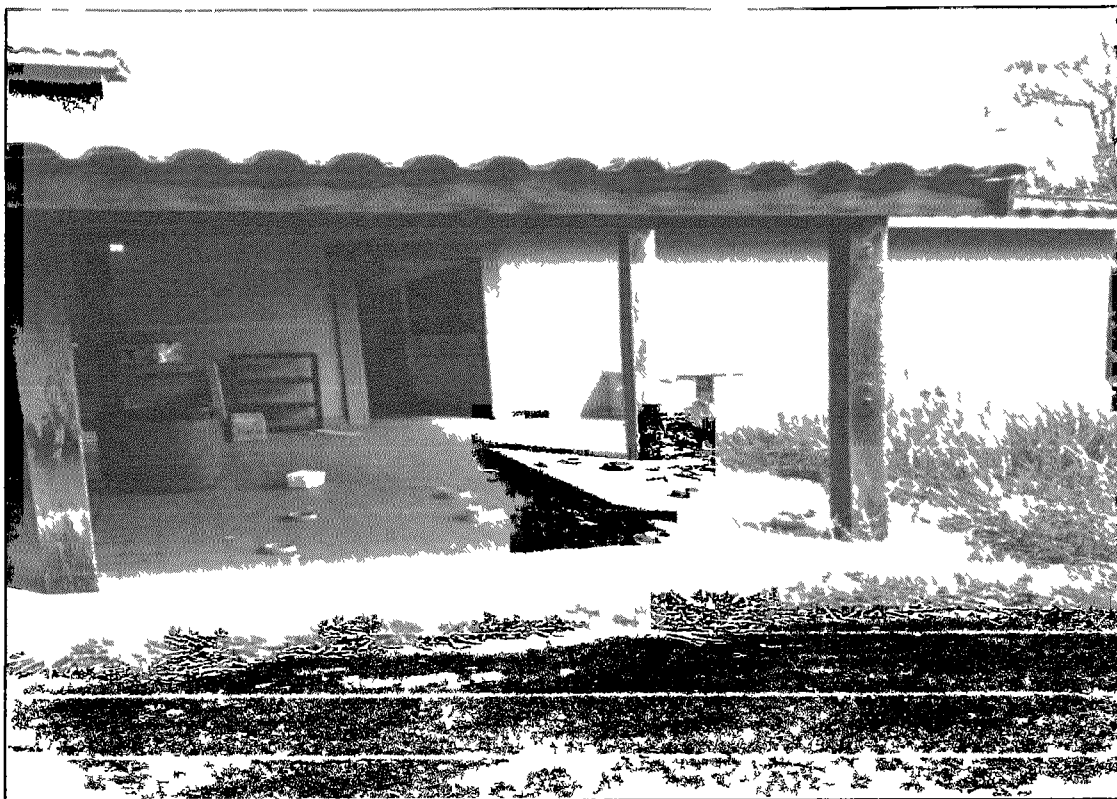
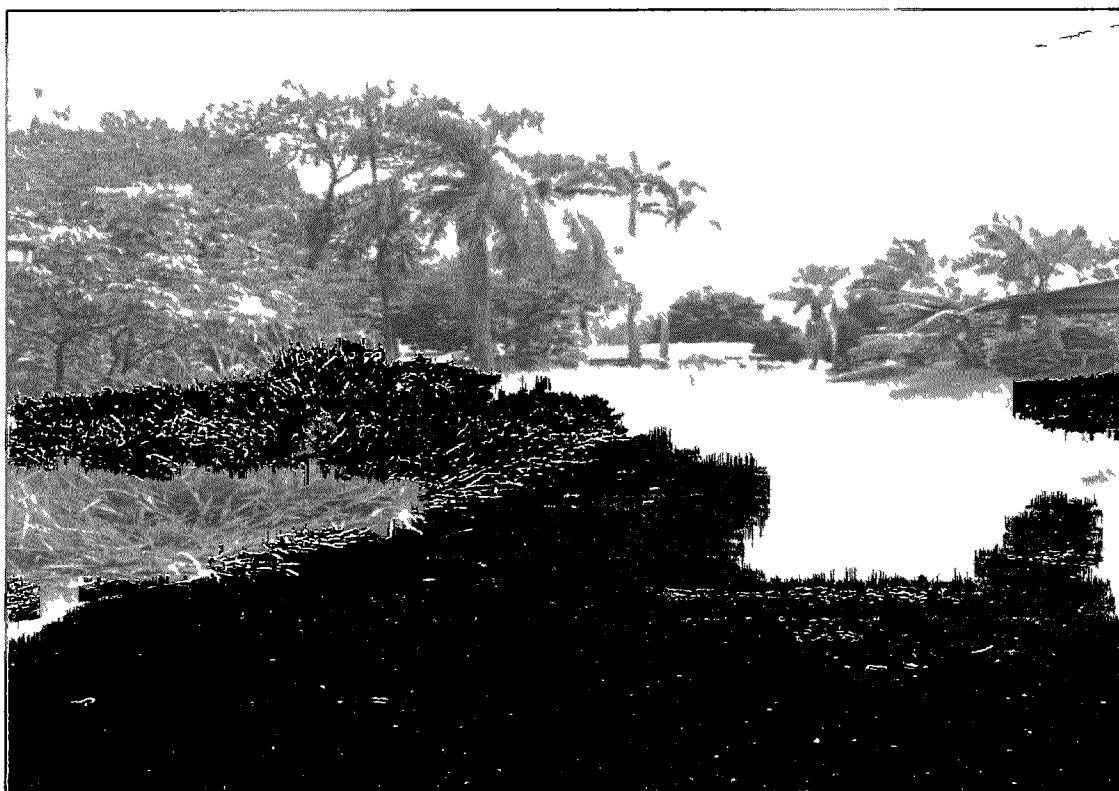
7- FACHADA E FOTOS

Todas as construções residenciais possuem laje, e coberturas de telhas cerâmicas. Os banheiros e cozinhas com revestimentos de azulejos nas paredes. São pintadas com tinta latex. A piscina, tem a metragem de 10,00 metros, por 25,00 metros, possui revestimento de azulejos, esta sem agua, e desativada, bem como, as casas residenciais, com exceção de uma delas, que reside uma das proprietarias, de nome Laila, irmã do executado.

O jardim esta abandonado, com um mato bem alto. O imóvel e todo murado, com um portão de ferro de correr que da acesso a propriedade. Os caminhos que interligam as residências são de pavimentação asfáltica em estado medio de conservação.
