**LAUDO Nº 608/2024 - NUTEC/DPF/RPO/SP**

**LAUDO DE PERÍCIA CRIMINAL FEDERAL  
(VEÍCULO)**

## LAUDO Nº 608/2024 - NUTEC/DPF/RPO/SP

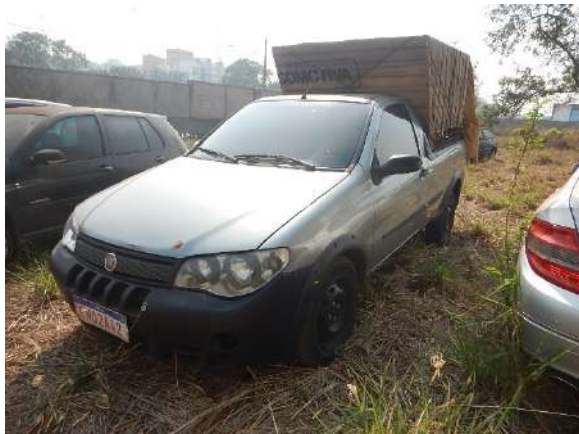
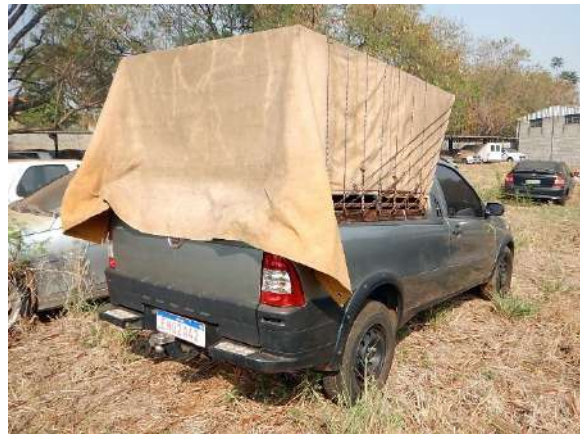
1) Caminhonete da marca Fiat, modelo Strada Fire 1.4 Flex, na cor cinza, de fabricação nacional, ano de fabricação 2009, modelo 2010, utilizado gasolina ou álcool etílico como combustíveis (*flex*), placas de licença ENO2A42 – Brasil, Número de Identificação Veicular (NIV) 9BD27803MA7212561, ilustrado nas fotografias 01 e 02 a seguir:

Fotografias 1 e 2 – Caminhonete da marca Fiat, modelo Strada Fire 1.4 Flex, placas ENO2A42 – Brasil.

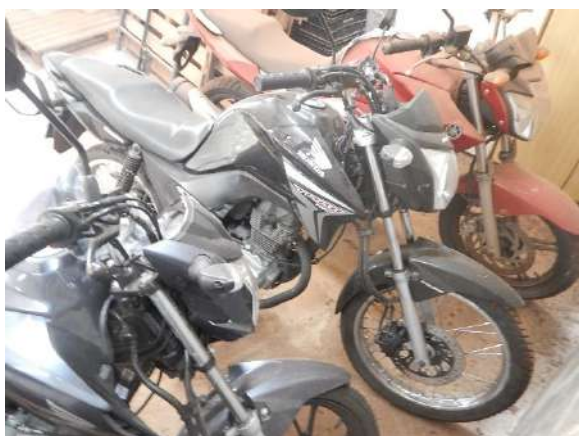
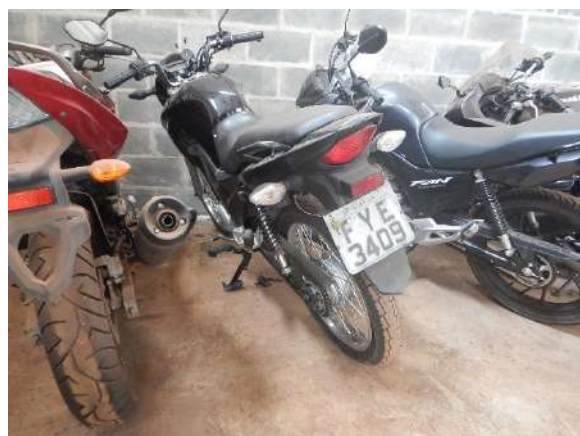
2) Motocicleta da marca Honda, modelo CG 150 Titan ESD, na cor preta, de fabricação nacional, ano de fabricação 2014, modelo 2015, utilizado gasolina ou álcool etílico como combustíveis (*flex*), placa de licença FYE3409 – Guarujá/SP, Número de Identificação Veicular (NIV) 9C2KC1650FR005140, ilustrado nas fotografias 03 e 04 a seguir:

Fotografias 3 e 4 – Motocicleta da marca Honda, modelo CG 150 Titan ESD, placa FYE3409 – Guarujá/SP.

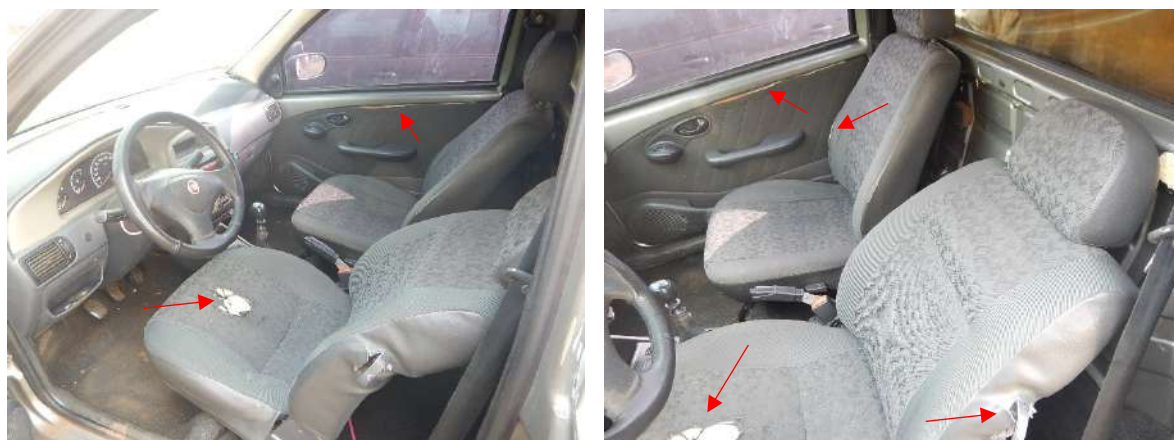
- a) As placas de licença estavam regularmente afixadas;
- b) Seu hodômetro digital registrava 353.329 km;
- c) O veículo estava equipado com chave de rodas e extintor de incêndio;
- d) O veículo estava em **MAU** estado de conservação, com os estofamentos dos bancos e revestimento da porta rasgados, com avarias, destacando-se lataria do capô e trincas no para-brisas (fotografias 3 a 6);

Fotografias 3 e 4 – Rasgos nos estofamentos dos bancos e no revestimento da porta do veículo.

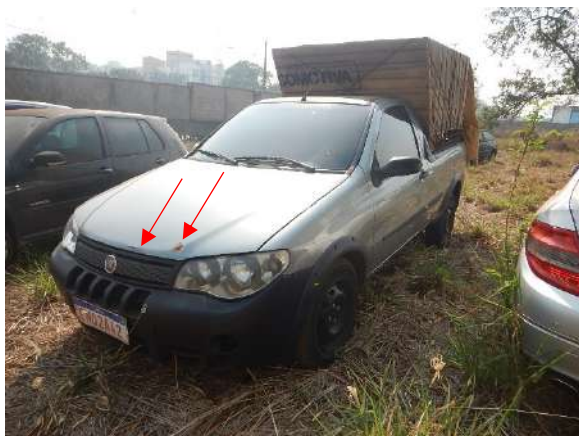
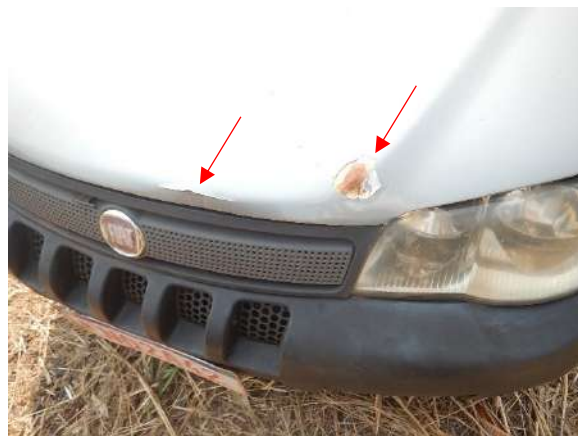
Fotografias 5 e 6 – Danos na lataria do capô do veículo.

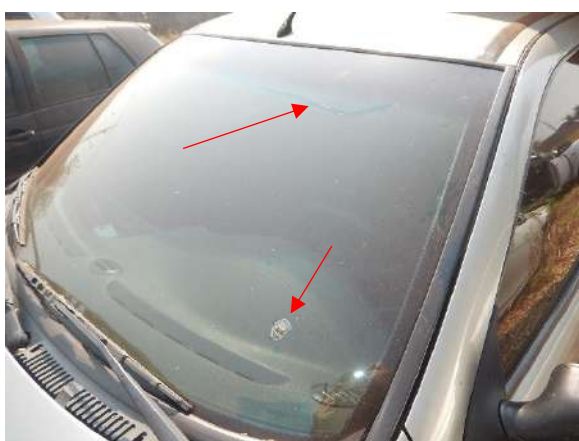
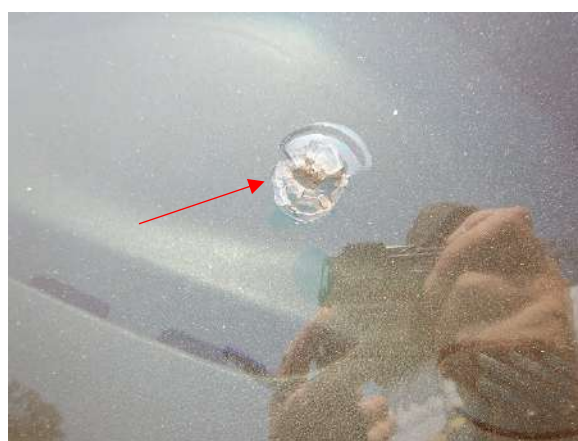
Fotografias 7 e 8 – Trincas no para-brisas.

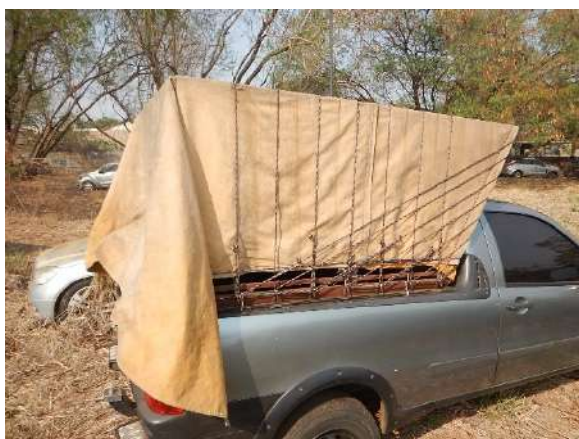
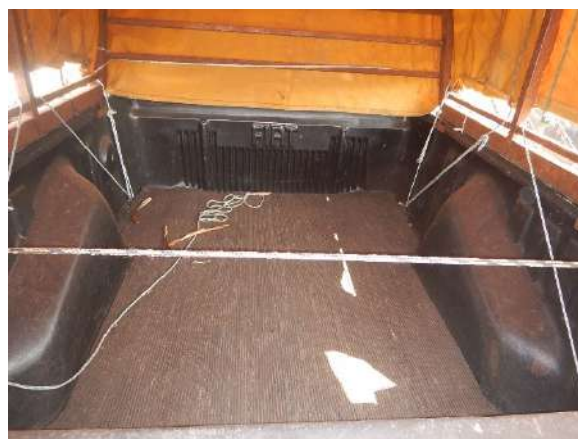
- e) Como acessório, o veículo possuía *overlap* (protetor de caçamba) e uma capota artesanal com cobertura de lona (fotografias 9 e 10);

Fotografias 9 e 10 – Protetor de caçamba e uma capota artesanal do veículo.

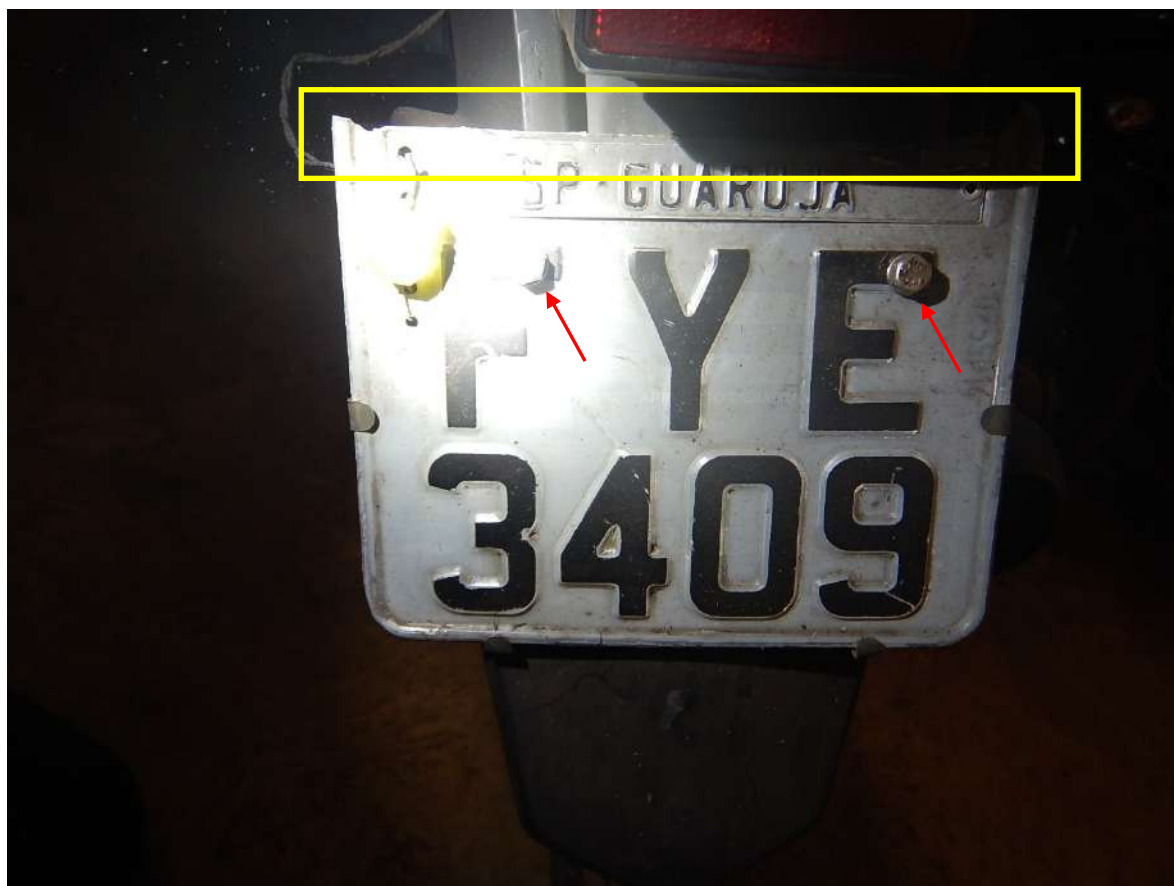
- a) A placa de licença apresentava a parte superior cortada. Ela estava afixada na motocicleta com parafusos sobre a numeração (fotografia 11);

Fotografia 11 – Placa de licença com a parte superior cortada (retângulo em amarelo) e afixada na motocicleta com parafusos sobre a numeração (setas em vermelho).
